# **Arbeitskreis Biberschutz im NABU Landesverband Sachsen-Anhalt e. V.**

## **Mitteilungen des Arbeitskreises Biberschutz 2021**

# ***Ein Blaues Netz für den Fischotter im Drömling***

## **Zwischenstand zum Biotopverbund-Projekt der Deutschen Umwelthilfe**

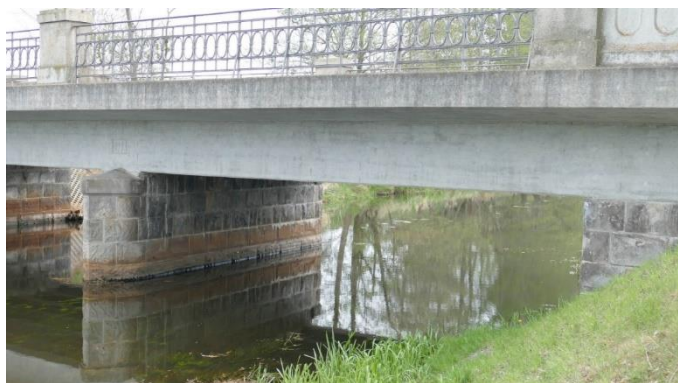
Abb. 2: Für die Ohre-Brücke liegt die Genehmigung für den Bau einer Passierhilfe vor (Foto: Christin Hildebrandt).

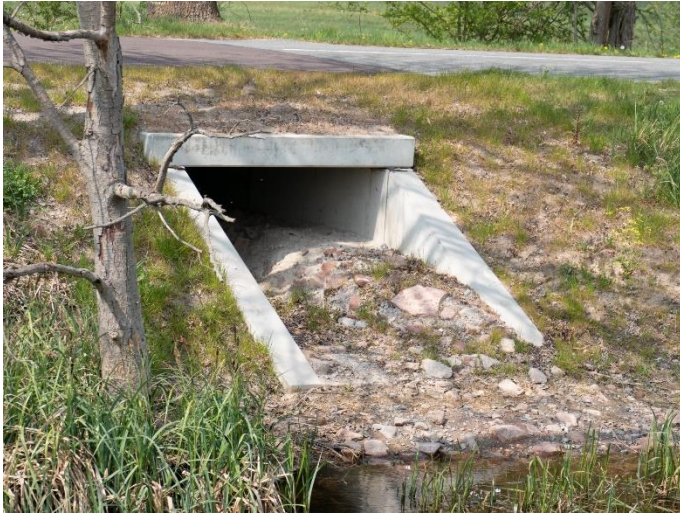
Abb. 6: Kleintiertunnel an der L22 aus U-förmigen Betonfertigteilen. Vor der Abdeckung ist der Einbau von Substrat und einer Berme für den Fall hoher Wasserstände möglich (Foto: Christin Hildebrandt).

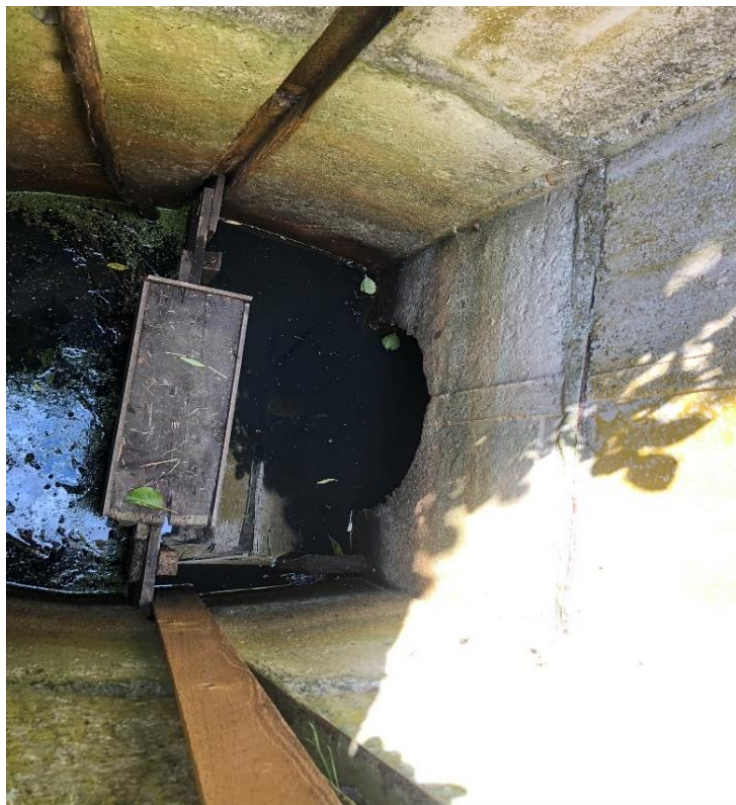
Abb. 8: DaMo 2 (14 SAW), Blick in den Kontrollschacht über dem Rohrdurchlass, Rohrdurchmesser ist 80 cm. Man sieht die „Kontrollschwelle“, über die querende Tiere wechseln müssen (Foto: Christin Hildebrandt).

Zum einen handelt es sich um den engen Rohrdurchlass (DaMo2), der zwei Gräben, die parallel entlang einer Kreisstraße laufen, verbindet. Die Länge des Rohres unter der Straße beträgt ca. 9 m, der Durchmesser 80 cm. Durch einen zufällig vorhandenen Kontrollschacht von ca. 120 cm Durchmesser nahe der Fahrbahn konnten querende Tiere besonders gut und sicher erfasst werden (Abb. 8), da sie auf ihrem Weg durch die Röhre diesen Schacht passieren müssen. Hier reichte eine Wildkamera zur Überwachung aus. Auf der Abb. 8 ist auch die eingebaute „Erfassungsplattform“ zu erkennen, über die die Tiere sich bei ihrer Querung durch das Rohr im Kontrollschacht bewegen mussten. Da das Durchflussrohr ab Mitte August wetterbedingt trockenfiel, werden hier nur Daten bis zum 11. August vorgestellt.

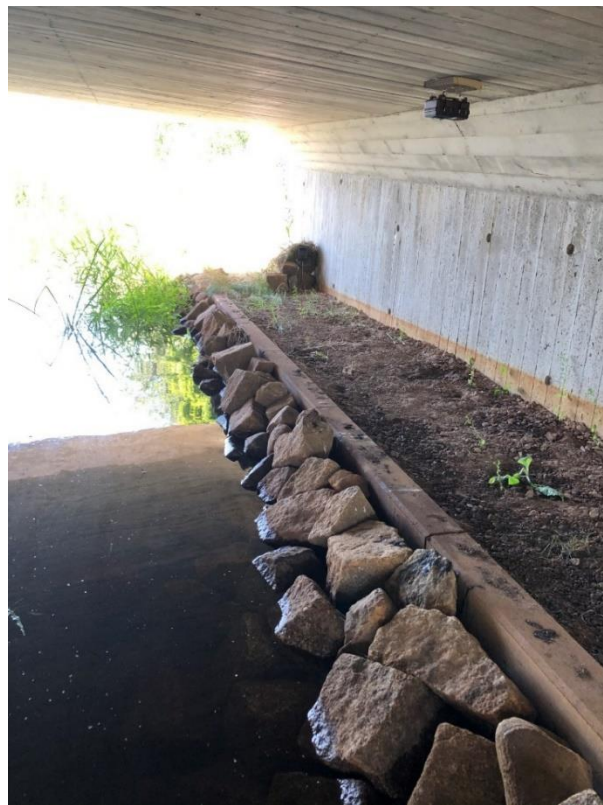
Abb. 9: Blick auf die (einseitige) Berme der Brücke Flö1. Beachte die Wildkameras an der Decke und im Hintergrund. Auf der Betonkante sind umfangreiche Otterlosungen zu erkennen (Foto: Christin Hildebrandt).

Zum anderen sollen die Ergebnisse für das Brückenbauwerk Flö1 für denselben Zeitraum betrachtet werden. Diese Brücke wurde erst vor wenigen Jahren ottergerecht errichtet und ersetzt ein abgerissenes Bauwerk. Sie ist mit zwei 1 m breiten Bermen ausgestattet, von der eine zurzeit der Untersuchung über der Wasseroberfläche lag. Die lichte Weite beträgt 4,3 m, die Höhe 1,1 m und die Länge unter der Straße 7 m (vgl. Abb. 9). Um durchwechselnde Tiere möglichst weitgehend zu erfassen, wurden hier drei Wildkameras unter der Brücke postiert. Eine auf der Berme, eine an der Decke über der Berme und eine mit schrägem Blickwinkel auf die Berme. Falls innerhalb von drei Minuten dieselbe Tierart wieder auf einem Video erschien und es sich nicht offensichtlich um ein anderes Tier handelte, wurde es als ein Individuum gezählt.
